Bulletin commercial IPSC

NUMÉRO 4 • MAI 2022

Incendies après un séisme et dans les immeubles de grande hauteur

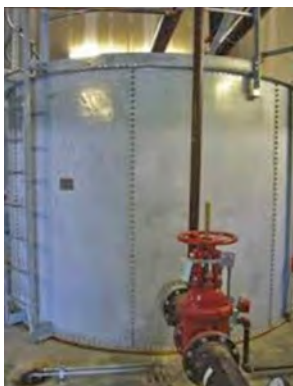
Exemple d'un réservoir d'eau secondaire en acier de 60 000 litres (15 000 gallons). Les réservoirs de ce type sont généralement ancrés au sol pour les empêcher de glisser ou de basculer pendant un tremblement de terre.

En raison du risque d'incendie dans les immeubles de grande hauteur après un tremblement de terre, les codes du bâtiment des États-Unis stipulent depuis plusieurs décennies que les immeubles de grande hauteur situés dans des zones à risque sismique élevé disposent d'un approvisionnement en eau secondaire, généralement un réservoir de 60 000 litres situé au sous-sol ou dans la salle des machines, près de la pompe à incendie de secours.

En l'absence de modifications officielles du code du bâtiment (et pour s'assurer de tenir compte des constructions existantes), l'IPSC encourage les propriétaires/gestionnaires de tours d'habitation situées dans des zones de forte sismicité à envisager d'installer volontairement des réservoirs et les pompes et autres équipements nécessaires pour garantir que les tours disposent d'un accès adéquat à l'eau de lutte contre l'incendie en cas de défaillance du système primaire de lutte contre l'incendie lors d'un séisme.
